# Análise de acessibilidade no mercado cultural e gastronômico Casa Rosa em Caruaru

A metodologia adotada consistiu em avaliar se as instruções propostas pela NBR 9050/2024 estão aplicadas ao longo do espaço cultural. Para tanto, a metodologia proposta por Silva e Bezerra (2021), com adaptações da norma técnica aplicada em espaços museais. Assim, todos os espaços foram fotografados, medidos e confrontados com as exigências propostas da NBR 9050/2024. A visita aconteceu no dia 19 de outubro de 2024, e foram utilizados os devidos instrumentos: questionário, trena, aplicativo de inclinômetro e trena laser. Ao final da coleta de dados, as presentes pesquisadoras fizeram a análise das ocorrências e avaliaram como o Mercado Cultural Casa Rosa (fig 1) apresenta sua estrutura arquitetônica e acessível.

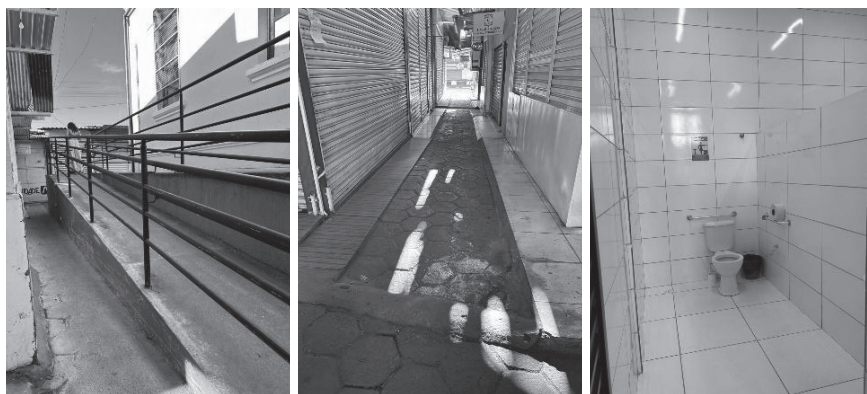
**Figura 02, 03 e 04 - Acesso externo, entorno do ambiente e banheiro do Memorial**

Um fato importante a se considerar antes da análise das condicionantes de acessibilidade da Casa Rosa: ela é um ambiente elevado do chão. Centralizada na feira de Caruaru, a Casa Rosa é um ponto turístico que fica elevado a quase 2m do solo do resto da feira, o que torna necessária a existência de rampas para o acesso até ela. Não é possível entrar na Casa Rosa sem antes passar por suas rampas (fig 02).

Ainda relacionado ao fato de a Casa Rosa se encontrar dentro da feira, a calçada com faixa de serviço, apesar de presente nos contornos exteriores da Feira de Caruaru, não chega até o Mercado Cultural. Ademais, em certos pontos, mesmo a calçada existente apresenta diversas falhas e buracos (fig 03).

Ao atravessar a feira e chegar ao ambiente da Casa Rosa, existem duas rampas que servem como acesso para o espaço, que por divergirem da NBR9050/2020, dificulta significativamente a locomoção de pessoas com baixa mobilidade, principalmente usuários de dispositivos auxiliares de locomoção como bengalas ou cadeiras de rodas, por dificultar manobras e giros para acesso e saída das rampas e dos patamares. Ambas as rampas apresentam corrimões em duas alturas, com um afastamento de 3 cm da parede onde estão fixados, seguindo a norma e, dessa forma, auxiliando todos os pedestres no processo de subida até o ambiente da Casa Rosa. Além disso, o corrimão não tem interrupções, o que permite com que o pedestre se apoie nele constantemente, diminuindo assim o risco de acidentes.

No quesito segurança, o espaço conta com sinalização de emergência e sinais luminosos que indicam as saídas de emergência, o que oferece algum suporte em situações de risco. O ambiente também possui mobiliários suspensos, como ventiladores e elementos decorativos, que agregam ao visual sem comprometer a funcionalidade. Não há áreas destinadas a entretenimento, como arquibancadas ou teatros. Os banheiros foram projetados para atender cadeirantes e possuem adaptações adequadas. No entanto, as descargas não utilizam válvulas manuais, o que pode representar uma limitação dependendo do perfil de quem utiliza. Em relação à sinalização, há indicações de saídas de emergência e algumas em Braille, mas não em todas as áreas. Além disso, os cardápios não estão disponíveis em formatos acessíveis, o que restringe a autonomia de pessoas com deficiência visual (Fig 04).
